# Rapport d'enquête Investigation report

**Démâtage et homme à la mer à bord du voilier *MOMO*,  
homme à la mer sur la vedette SNSM *SIEUR DE MONS*  
le 29 novembre 2018,  
dans la passe sud de l'estuaire de la Gironde (une victime)**

**Dismasting and man overboard from the sailboat *MOMO*,  
man overboard from the SNSM lifeboat *SIEUR DE MONS*  
on 29 November 2018,  
in the southern channel of the *Gironde* estuary (one casualty)**

Rapport publié : octobre 2019

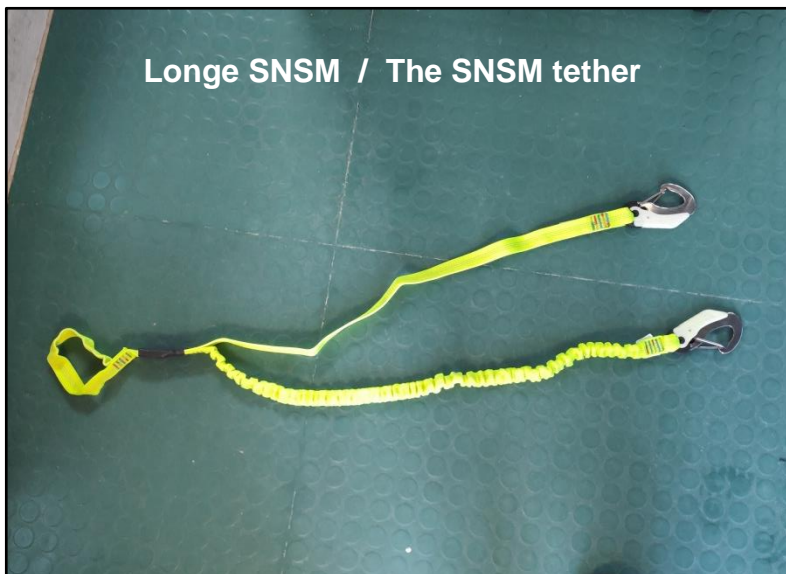
At the time of the sudden heavy list taken by the *SNSM* lifeboat from *Royan*, two lookouts were on the deck on starboard, one forward, the other aft, both were fastened to the jackstay. The failure of the crewmember's tether led *BEA*mer to look at the characteristics of this equipment that *SNSM* crewmembers are equipped with.

Brin de la sangle arrachée / Tether line broken
